## Landslide Early Warning

Message ID : LEWM-02-04-2023-1730-00

### NATIONAL BUILDING RESEARCH ORGANISATION ජාතික ගොඩනැගිලි පර්යේෂණ සංවිධානය

# Automated Landslide Early Warning Map

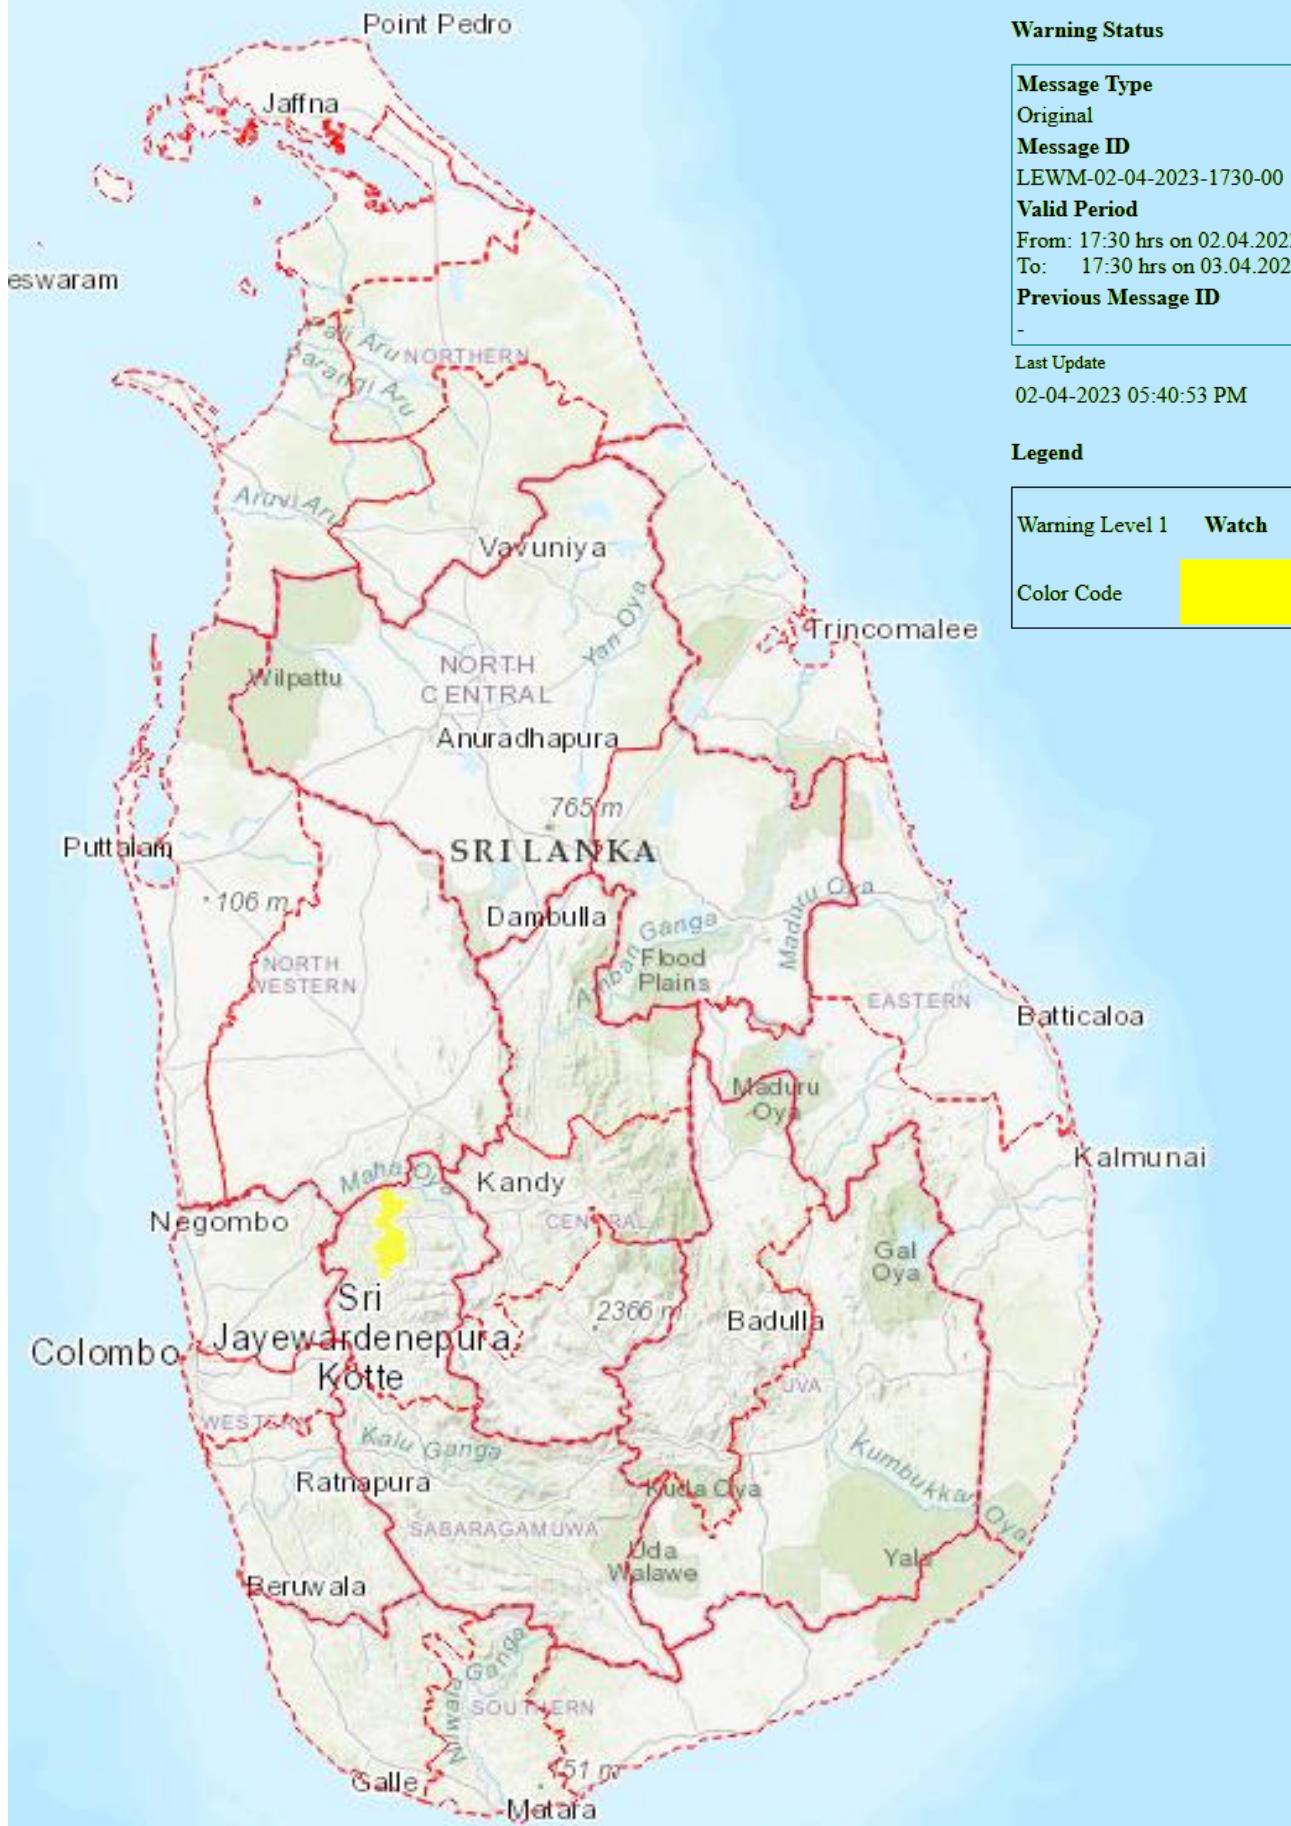
District	Level 1 (Yellow)	Level 2 (Amber)	Level 3 (Red)
Kegalle	Galigamuwa Divisional Secretariat Division(s) (DSD) and surrounding areas.
