Landslide Early Warning

Message ID : LEWM-03-07-2023-0700-00

Automated Landslide Early Warning Map

National Building Research Organisation, Sri Lanka

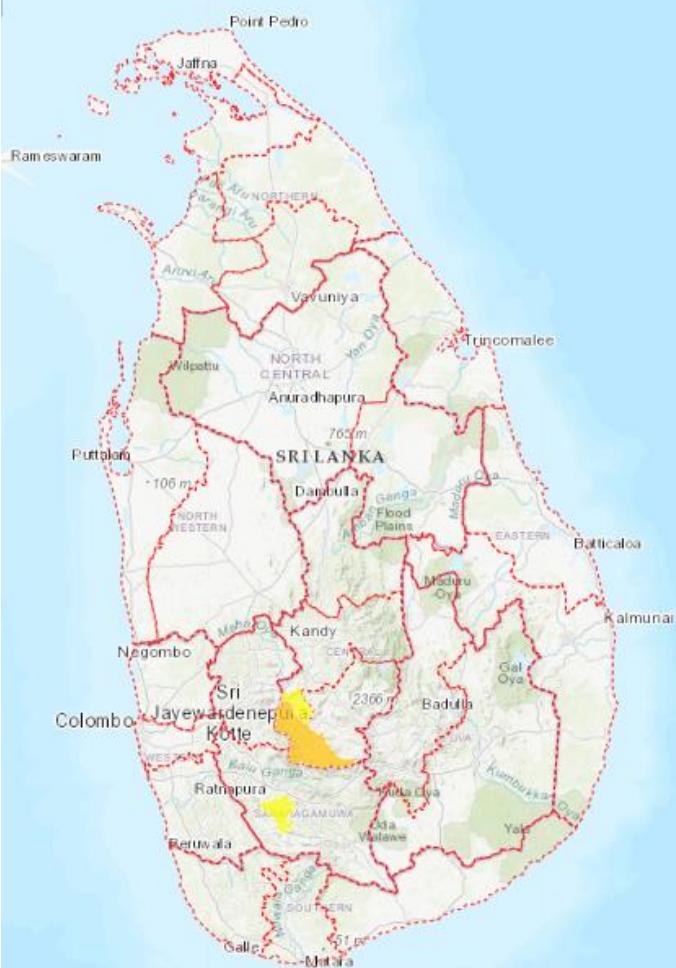
Locations for Potential Risk නායෝගීමේ අවදානම පැවතිය හැකි ප්‍රදේශ කන්තියාන අපායමුණ්ල මූල්‍ය නිවැරදි ප්‍රසාද නිවැරදි ප්‍රසාද			
District	Level 1 (Yellow)	Level 2 (Amber)	Level 3 (Red)
Kandy	Pasbage Korale Divisional Secretariat Division(s) (DSD) and surrounding areas.		
Nuwara Eliya		Ambagamuwa Divisional Secretariat Division(s) (DSD) and surrounding areas.	
Ratnapura	Nivithigala Divisional Secretariat Division(s) (DSD) and surrounding areas.

Message Type
Original
Message ID
LEWM-03-07-2023-0700-00
Valid Period
From: 07:00 hrs on 03.07.2023
To: 07:00 hrs on 04.07.2023
Previous Message ID
-
