Landslide Early Warning

Message ID : LEWM-29-04-2023-1430-00

Validity Period : From 14:30 hrs on 29.04.2023 To 14:30 hrs on 30.04.2023

Landslide Research and Risk Management Division

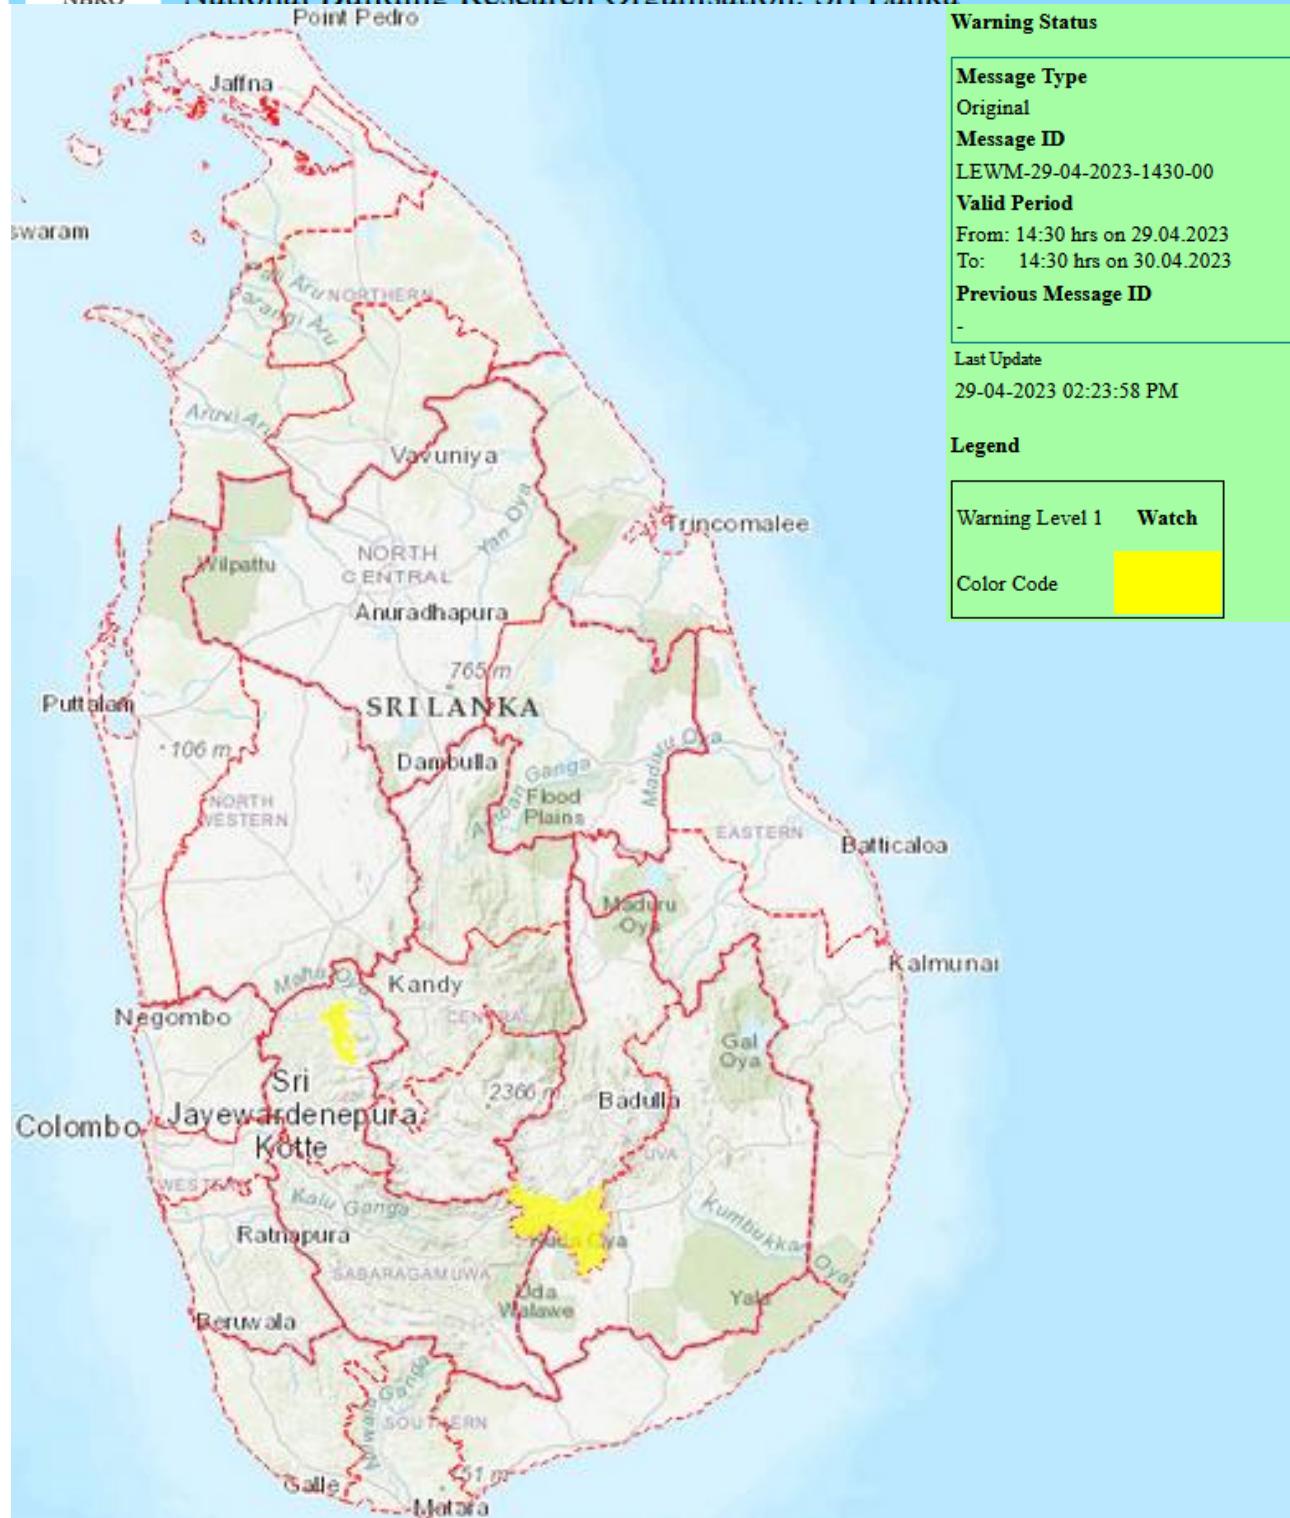
Automated Landslide Early Warning Map

Locations for Potential Risk නායෝගීමේ අවදානම පැවතිය හැකි ප්‍රදේශ කනතියාන අපායමුණ්ල මූදලක්			
District	Level 1 (Yellow)	Level 2 (Amber)	Level 3 (Red)
Badulla	Haldummulla Divisional Secretariat Division(s) (DSD) and surrounding areas.		
Kegalle	Kegalle Divisional Secretariat Division(s) (DSD) and surrounding areas.

Message Type
Original
Message ID
LEWM-29-04-2023-1430-00

Valid Period
From: 14:30 hrs on 29.04.2023
To: 14:30 hrs on 30.04.2023
