Landslide Early Warning

Message ID : LEWM-31-08-2023-2000-00

Validity Period : From 20:00 hrs on 31.08.2023 To 20:00 hrs on 01.09.2023

Automated Landslide Early Warning Map

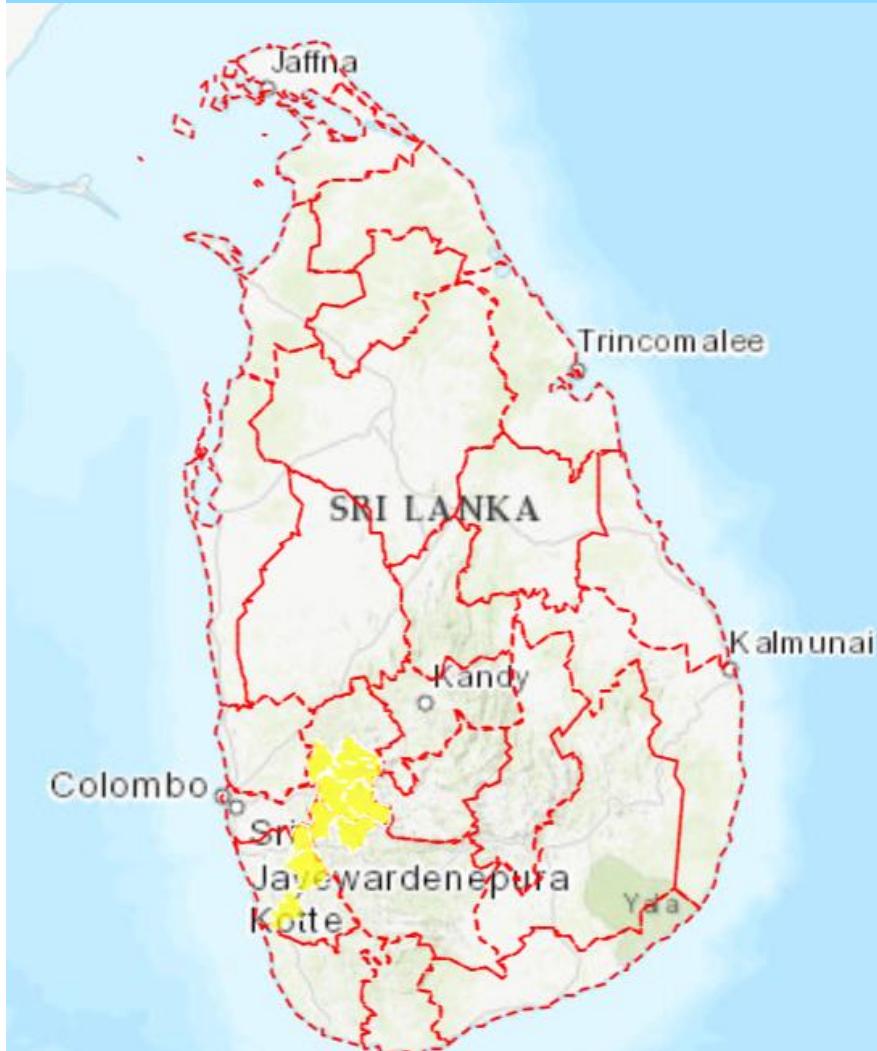
Warning Status

From: 20:00 hrs on 31.08.2023
To: 20:00 hrs on 01.09.2023

Warning Level 1 Watch
