Landslide Early Warning

Message ID : LEWM-13-10-2022-1530-00

Validity Period : From 15:30 hrs on 13.10.2022 To 15:30 hrs on 14.10.2022

Automated Landslide Early Warning Map

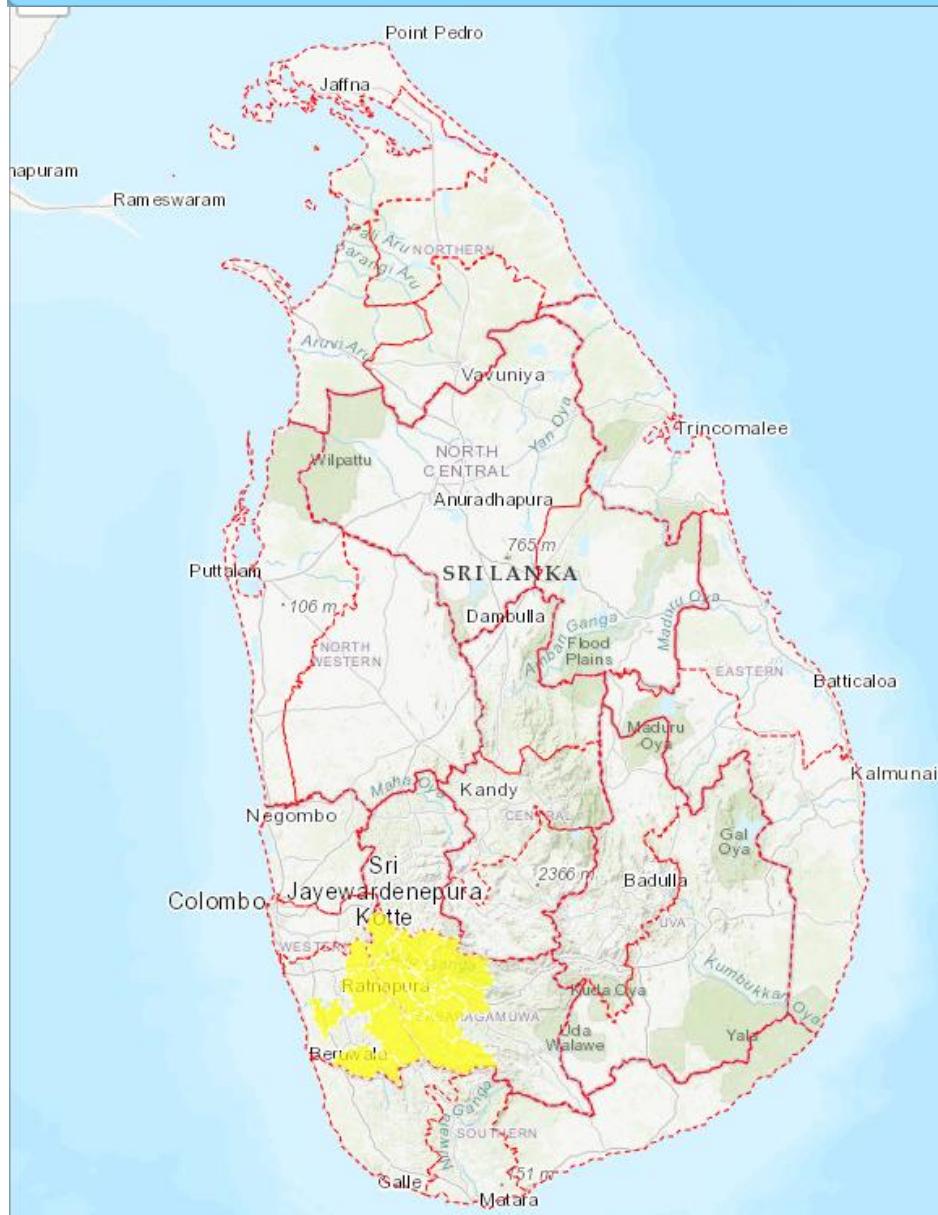
District	Level 1 (Yellow)	Level 2 (Amber)	Level 3 (Red)
Kalutara	<p>Ingiriya, Bulathsinhala, Walallawita, Palindanuwara and Dodangoda</p> <p>Divisional Secretariat Division(s) (DSD) and surrounding areas.</p>		
Ratnapura	<p>Eheliyagoda, Kuruwita, Ratnapura, Elapatha, Ayagama, Kiriella, Pelmadulla, Nivithigala and Kalawana</p> <p>Divisional Secretariat Division(s) (DSD) and surrounding areas.</p>
