Landslide Early Warning

Message ID : LEWM-04-06-2023-0730-00

Validity Period : From 07:30 hrs on 04.06.2023 To 07:30 hrs on 05.06.2023

Automated Landslide Early Warning Map

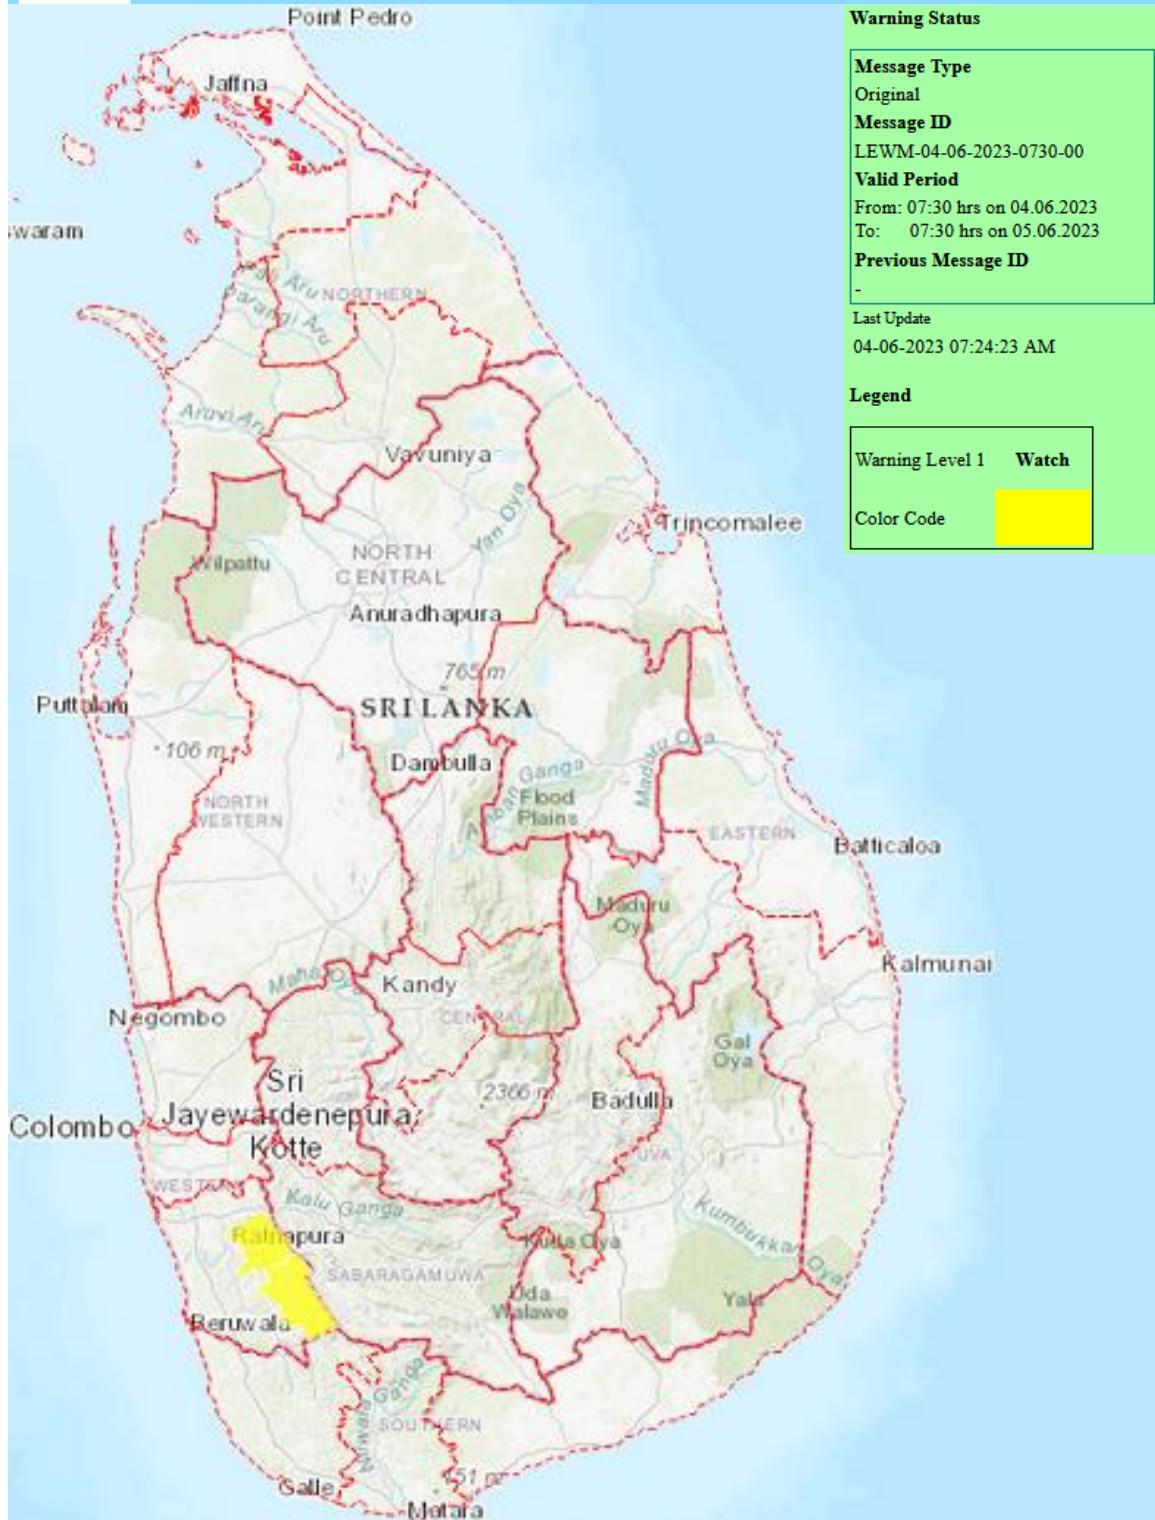
District	Level 1 (Yellow)	Level 2 (Amber)	Level 3 (Red)
Kalutara	Bulathsinhala and Palindanuwara Divisional Secretariat Division(s) (DSD) and surrounding areas.

All mountainous areas, manmade cut slopes and roads within the relevant DS divisions

Specially: All the landslide susceptible areas previously identified by NBRO.

Warning level 3: Color Code:	Evacuation Red	<p>Since the rainfall within the past 24 hours has exceeded 150 mm, if the rains continue, evacuate to a safe location to avoid the risk of landslides, slope failures, rock falls, cutting failures and ground subsidence.</p> <p>පසු ගිය පැය 24 කුල වර්ෂාපනය 150mm ඉක්මවා ඇති බැවින්, වර්ෂාව නැවුදුරුවන් පවතී තම් නායුම්, බැවුම් කඩා වැට්ටීම්, ගල් පෙරදීම්, පොලොව ගිලා බැඳීම් සහ පස්කෘඩ් කඩා වැට්ටීම් අනනුරු වැළින් වැළැකිව ආරක්ෂා සේවානයකට යන්න.</p>
Warning level 3: Color Code:	Evacuation Red	<p>Since the rainfall within the past 24 hours has exceeded 150 mm, if the rains continue, evacuate to a safe location to avoid the risk of landslides, slope failures, rock falls, cutting failures and ground subsidence.</p> <p>පසු ගිය පැය 24 කුල වර්ෂාපනය 150mm ඉක්මවා ඇති බැවින්, වර්ෂාව නැවුදුරුවන් පවතී තම් නායුම්, බැවුම් කඩා වැට්ටීම්, ගල් පෙරදීම්, පොලොව ගිලා බැඳීම් සහ පස්කෘඩ් කඩා වැට්ටීම් අනනුරු වැළින් වැළැකිව ආරක්ෂා සේවානයකට යන්න.</p>
