Landslide Early Warning, Date/time of the original message: From 03:00 hrs on 2019.09.16 to 03:00 hrs on 2019.09.17
 නායයෑම් පිළිබඳ පූර්ව අනතුරු ඇඟවීම 2019.09.16 දින 03:00, සිට 2019.09.17 දින 03:00 දක්වා
 மண்சரிவு முன்னெச்சரிக்கை 2019.09.16 மணி 03:00, இலிருந்து 2018.09.17 மணி 03:00 வரை

Updates: 1st update:12:00 hrs on 2019.09.16 to 12:00 hrs on 2019.09.17, 2nd update: 16:00 hrs on 2019.09.16 to 16:00 hrs on 2019.09.17

SPATIAL DISTRIBUTION OF LANDSLIDE EARLY WARNING

From 16:00 hrs on 2019.09.16 to 16:00 hrs on 2019.09.17

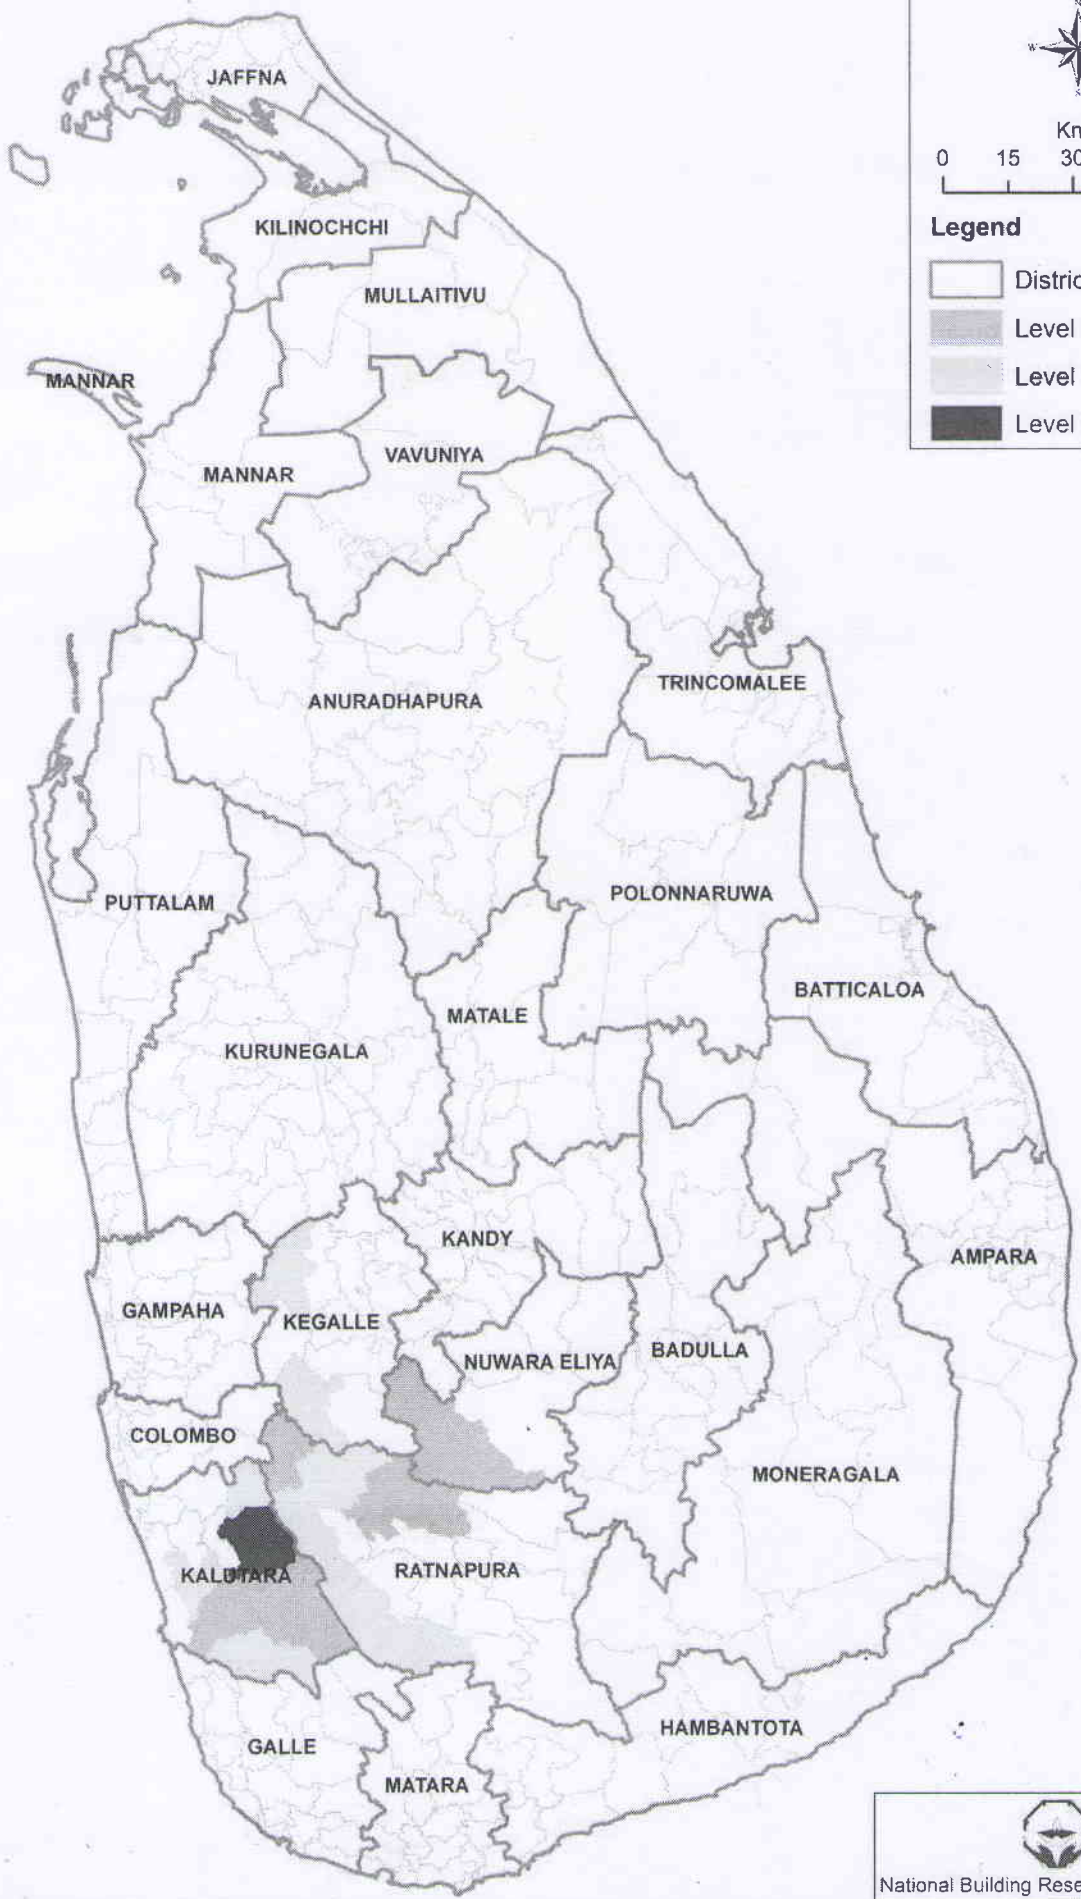
- District Boundary
- Level 2 - Alert
- Level 1 - Watchful
- Level 3 - Evacuation
